## Die Auswirkungen der Wintersturmfluten 2006/2007 auf das Sehestedter Außendeichsmoor (SO-Jadebusen)

Karl-Ernst Behre

#### Die Folgen der Winterstürme 2006/2007

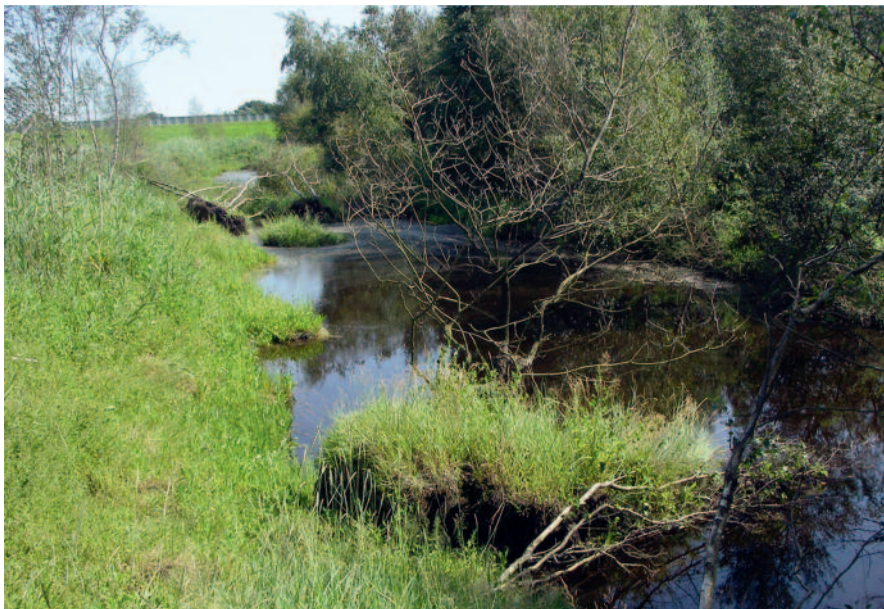
Abb. 2: Die inzwischen sommerlich begrünte neue Rinne. Foto 20.8.07 zum Deich hin.

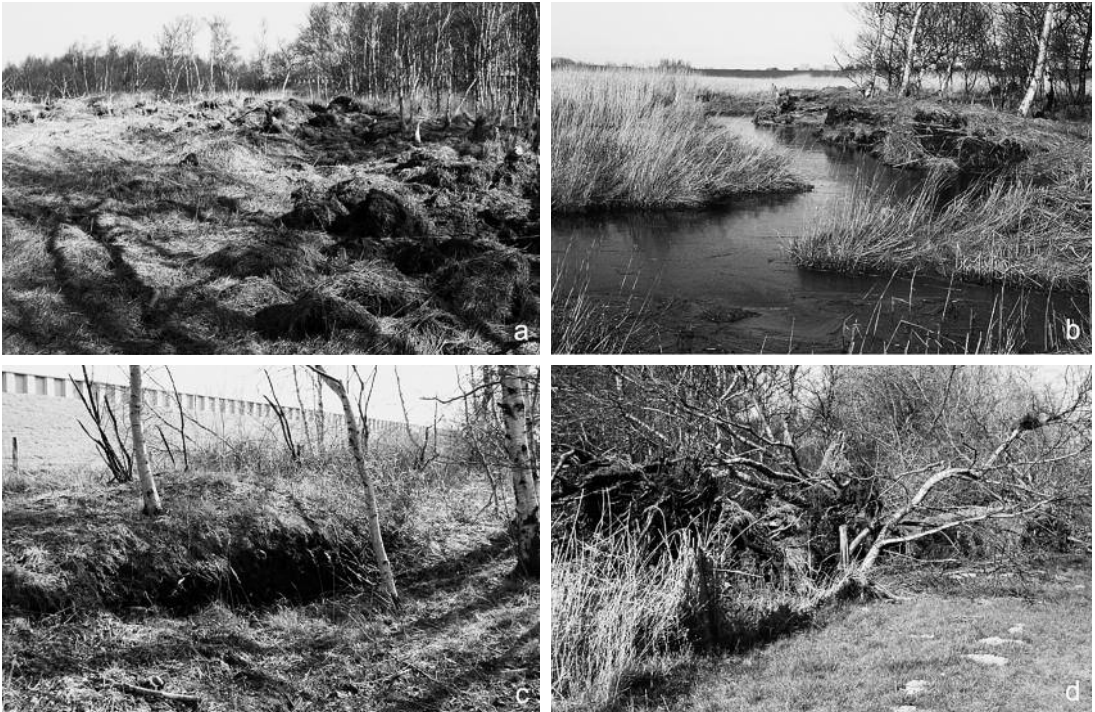
Abb. 4: (a) Zerstörungen am Kliff im nördlichsten Bereich. Aus dem bereits vorher aufgebrochenen Moor wurden Dargen abgetrennt und der Einbruch teilweise mit Schilffresten ausgefüllt. Foto 28.3.07. – (b) Entlang des Kliffs (hier im Nordbereich) entstand durch die Verschiebung eine 1–2 m breite neue Rinne. Foto 20.3.07. – (c) Zum Deich hin (hier im Südbereich) wurde ein 1 m hoher Wall aufgestaut (gesehen von der Moorseite). – (d) Beim Vorschieben an den Deich wurden vom Moor die dort stehenden Bäume umgestürzt (gesehen von der Deichseite). Beide Fotos 28.3.07.

Diese Verschiebungen auf den Deich zu hatten zur Folge, dass sich an der ganzen See-seite des Moores vor dem Kliff eine ein bis zwei Meter breite Lücke bildete, die ebenso

wie die neue Rinne im Moor jetzt mit Wasser gefüllt ist (Abb. 4b). Bei früheren Sturmfluten entstanden am Kliff ebenfalls kleine neue Wasserflächen, die aber eine andere Ursache hatten: es waren die Stellen, an denen Torfblöcke (Dargen) herausgerissen waren, die dann abtrieben. Man nennt sie deshalb Dargenlöcher, sie schlickten nach und nach wieder zu.

Im nördlichsten Teil des Außendeichsmoores erfolgten die stärksten Zerstörungen, denn  
aus dieser Richtung bliesen die Stürme. In diesem mit Moorbirken bewaldeten Bereich  
war das Moor schon vorher stark zerbrochen und so trieb die See an mehreren Stellen  
die aufgeschwommenen Teile auseinander. Dabei schuf sie kleinere Einbrüche, in denen  
in großem Umfang dicke Lagen von zerkleinertem Schilf abgelagert wurden (Abb. 4 a). Im  
Norden wurde der vorgelagerte Röhrichtgürtel von der See weitgehend zerstört und  
seine Reste fanden sich nicht nur im Moorbereich, sondern bildeten am Deich nördlich  
des Moores einen langen und hohen Wall von Teek. Im Sommer 2007 hat sich das Schilf-  
röhricht auch im Norden wieder erholt und verhüllt die scharfen neuen Erosionsformen.  
Während der Drucklegung ist das Außendeichsmoor beim Orkan „Tilo“ am 9.11.07 er-

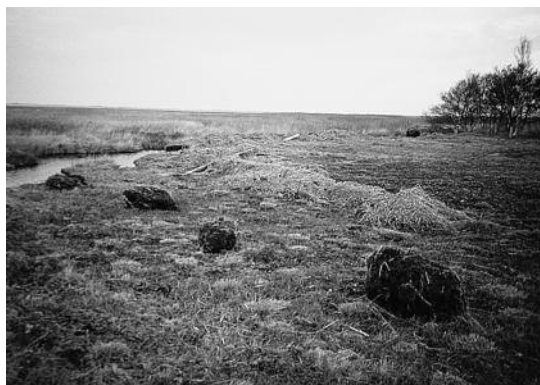
Abb. 5 (links): Im Südbereich haben die Wogen Teek (Schilfreste) und sogar kleine Dargen bis 35 m weit auf das Hochmoor geworfen. Foto 16.11.06.

Im südlichen Hochmoorbereich hat die See eine Schicht von zerbrochenen Schilfstängeln zusammen mit zahlreichen Dargen von bis zu einem halben m<sup>3</sup> Größe etwa 35 Meter weit auf die Hochmooroberfläche geworfen (Abb. 5). Dabei erreichte das Seewasser die noch einigermaßen intakte Hochmoorfläche. Im Sommer 2007 hat sich gezeigt, wie dieser Salzwassereinfluss den Hochmoorarten geschadet hat. Bis 35 m vom Kliff sind die Sphagnen und sämtliche Ericaceen vollständig abgestorben, die Oberfläche ist von den toten Stängeln von *Calluna vulgaris*, *Erica tetralix*, *Vaccinium oxycoccos* sowie *Empetrum nigrum* bedeckt. Die teilweise großen Bulte von *Leucobryum glaucum* haben stark gelitten, regenerieren sich aber zum Teil wieder. Die Eutrophierung durch die Überflutung zusammen mit dem Samentransport haben dazu geführt, dass im zentralen Teil der südlichen Hochmoorfläche bis 35 m vom Kliff *Atriplex prostrata* jetzt häufig ist, bis 20 m kommt regelmäßig *Halimione portulacoides* vor, *Spergularia salina* reicht bis 10 m und der äußere Rand von 5 m hat reichlich *Atriplex littoralis*.

Wie lange sich bei der wieder einsetzenden Aussüßung diese Halophyten auf dem Hochmoortorf halten werden, bleibt abzuwarten. Nach dem Befund hat es während der schlimmsten der drei Orkanfluten, „Britta“, keine Überflutung dieses Moorbereichs gegeben, sondern es waren schwere Brecher, die das Wasser und die kleineren Dargen hier auf das Moor warfen. An den ganzen übrigen Kliffkanten kam es nicht zu derartigen Ereignissen.

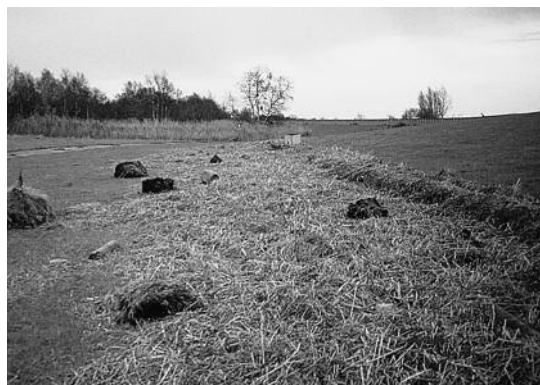
Abb. 6 (rechts): Seitlich des Moores (hier im Süden) lagerten die Fluten zwar viel Teek, aber nur wenige und kleine Dargen ab. Foto 16.11.06.

Während bei früheren großen Orkanfluten, besonders 1962, aber auch 1976, zahlreiche große Torfschollen, die am Kliff abgerissen waren, vor allem südlich des Moores vom Wasser am Deich abgesetzt worden waren und dort abgefahren werden mussten, war dieses im vergangenen Winter nicht der Fall. Nur sehr wenige und kleine Dargen trieben bei diesen Fluten dort an.

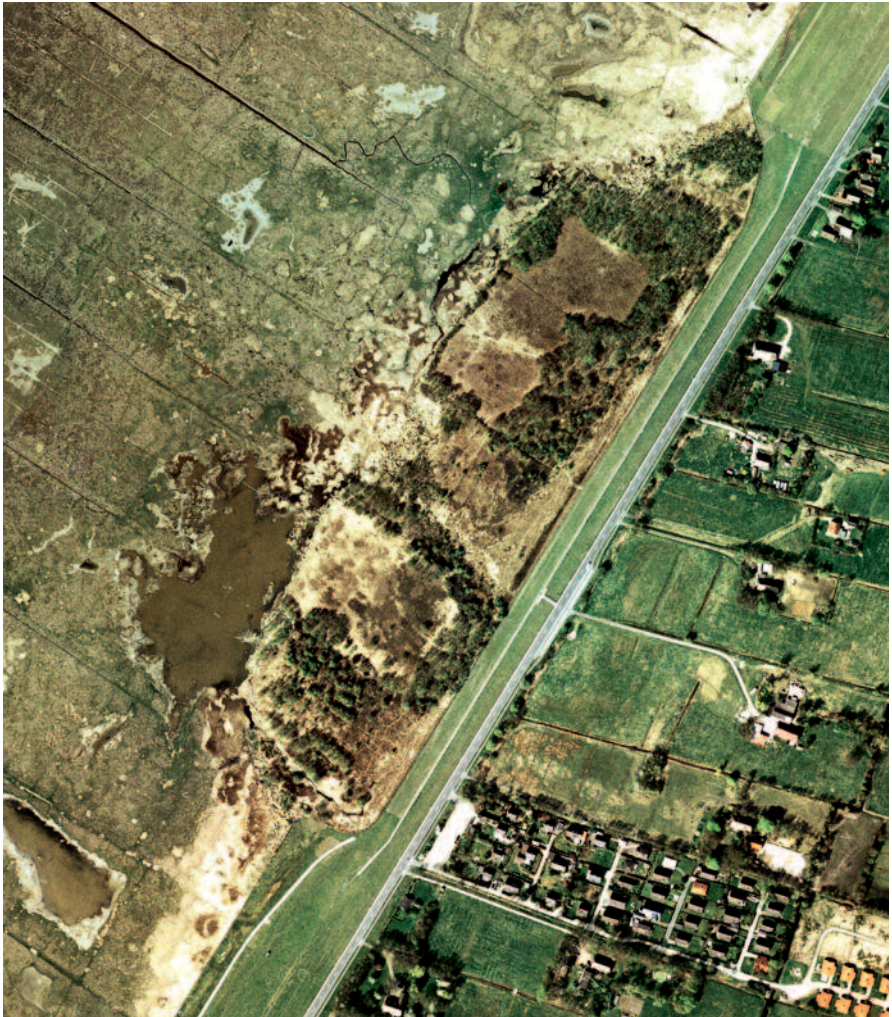
Abb. 7: Luftbild Sehestedter Außendeichsmoor April 2003; das Moor ist noch ungeteilt. Vervielfältigt mit der Erlaubnis des Herausgebers: LGN-Landesvermessung und Geobasisinformation Niedersachsen – D 13571, Orthophotos, Bl. 251523, 251524.

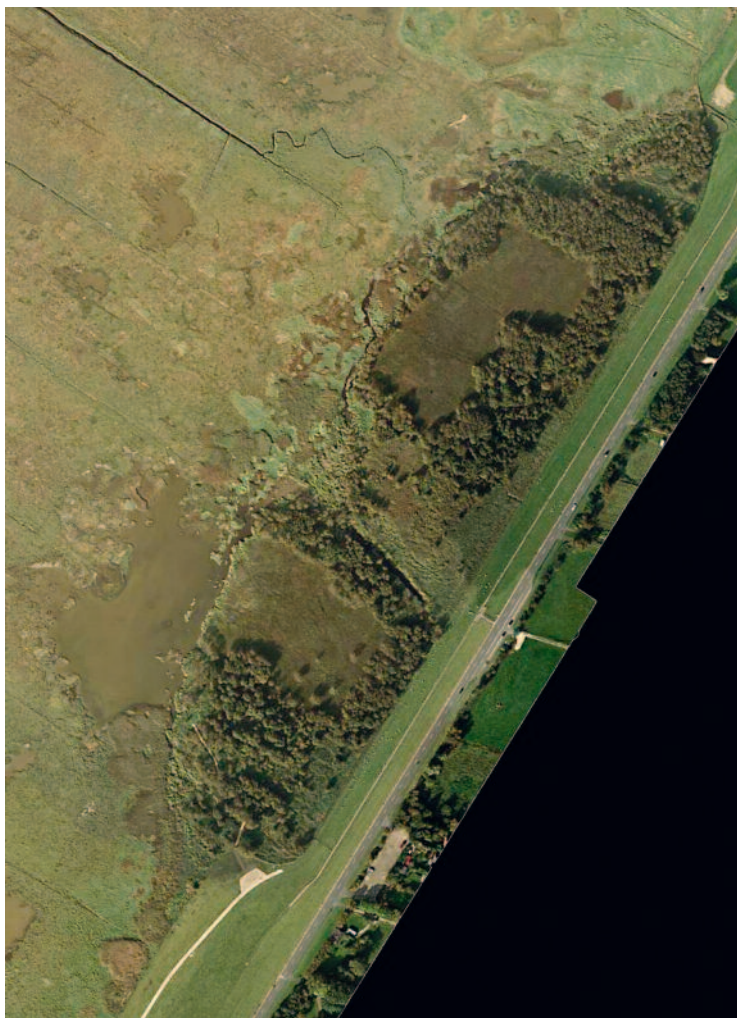
Abb. 8: Luftbild Sehestedter Außendeichsmoor September 2007. Deutlich erkennbar ist die etwas schräg verlaufende Rinne am Nordrand des südlichen Hochmoorbereichs, die durch den Abriss am 1.11.2006 entstand. Ganz im Süden sind Teile des 2007 gebauten Bohlenwegs sichtbar, mit dem jetzt ein Teilbereich des Moores für die Öffentlichkeit zugänglich geworden ist. Vervielfältigt mit Erlaubnis des Herausgebers NLWKN Brake.

Um der interessierten Bevölkerung einen besseren Blick auf das Außendeichsmoor zu geben, wurde im Sommer 2007 von Süden her ein etwa 150 m langer Bohlenweg bis an die Kante geführt. Er quert auch den im vorangegangenen Winter im Süden aufgeschobenen Torfwall.
